ACCESIBILIDAD AL PATRIMONIO Y AL ESPACIO PÚBLICO

PROYECTO DE MEJORA DE ACCESIBILIDAD- PALACIO REAL DE MADRID

PROYECTO DE OBRAS DE ACCESIBILIDAD EN LA
ACADEMIA DE ESPAÑA EN ROMA

**PROYECTO DE EJECUCIÓN DE
ACCESIBILIDAD INTEGRAL DEL
COLEGIO MAYOR ARZOBISPO
FONSECA**

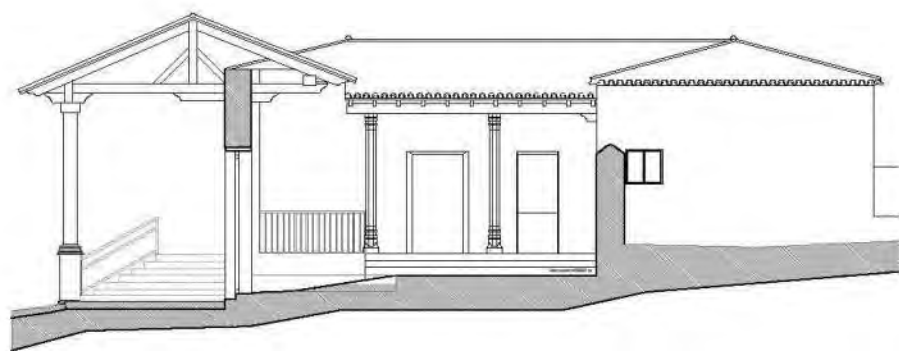
DETALLES 2 Y 3 e. 1/150 m

DETALLE 2
Rampa de 3.65 m de longitud y pendiente 8%, con pasamanos en uno de los lados y zócalo lateral de 10cm en el otro.

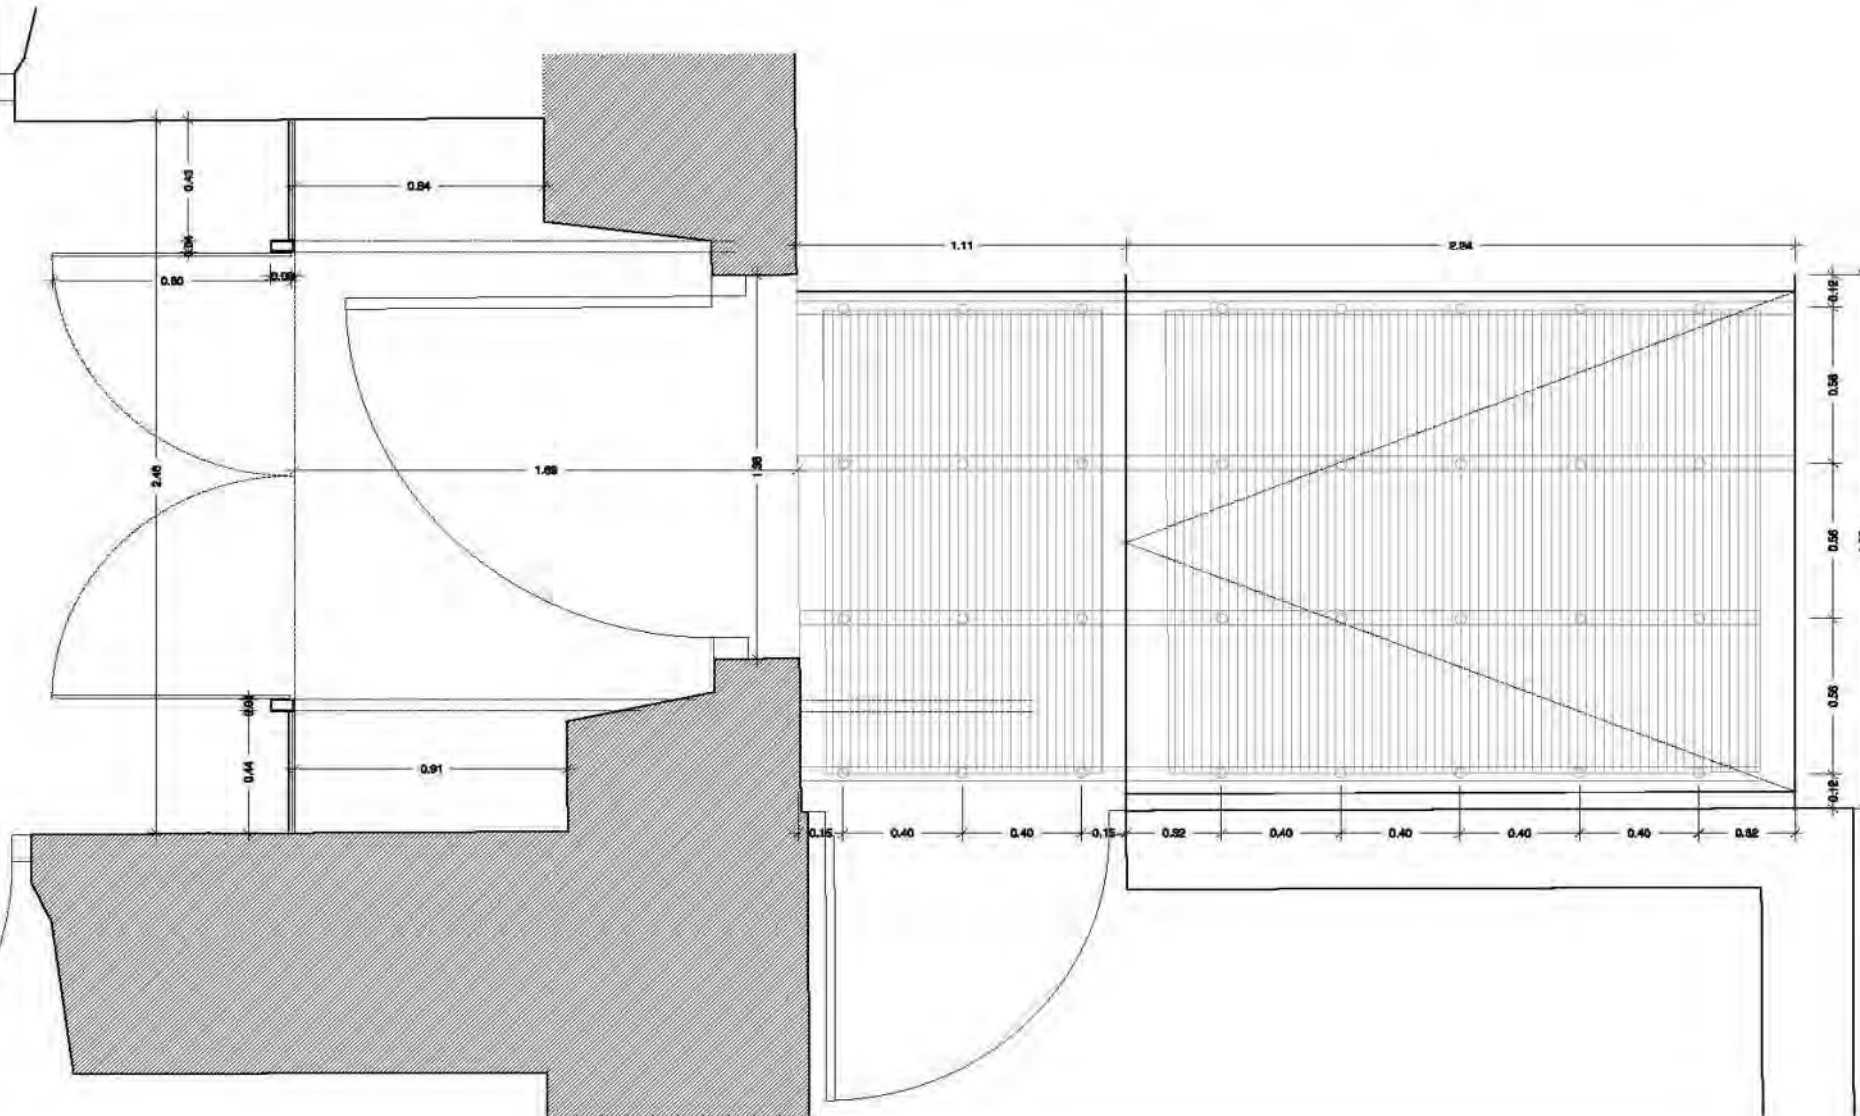
DETALLE 9 e. 1/25 m

Abrir la hoja de la puerta entera
Rampa de madera
Colocación de cortavientos de vidrio
Pte: 8%

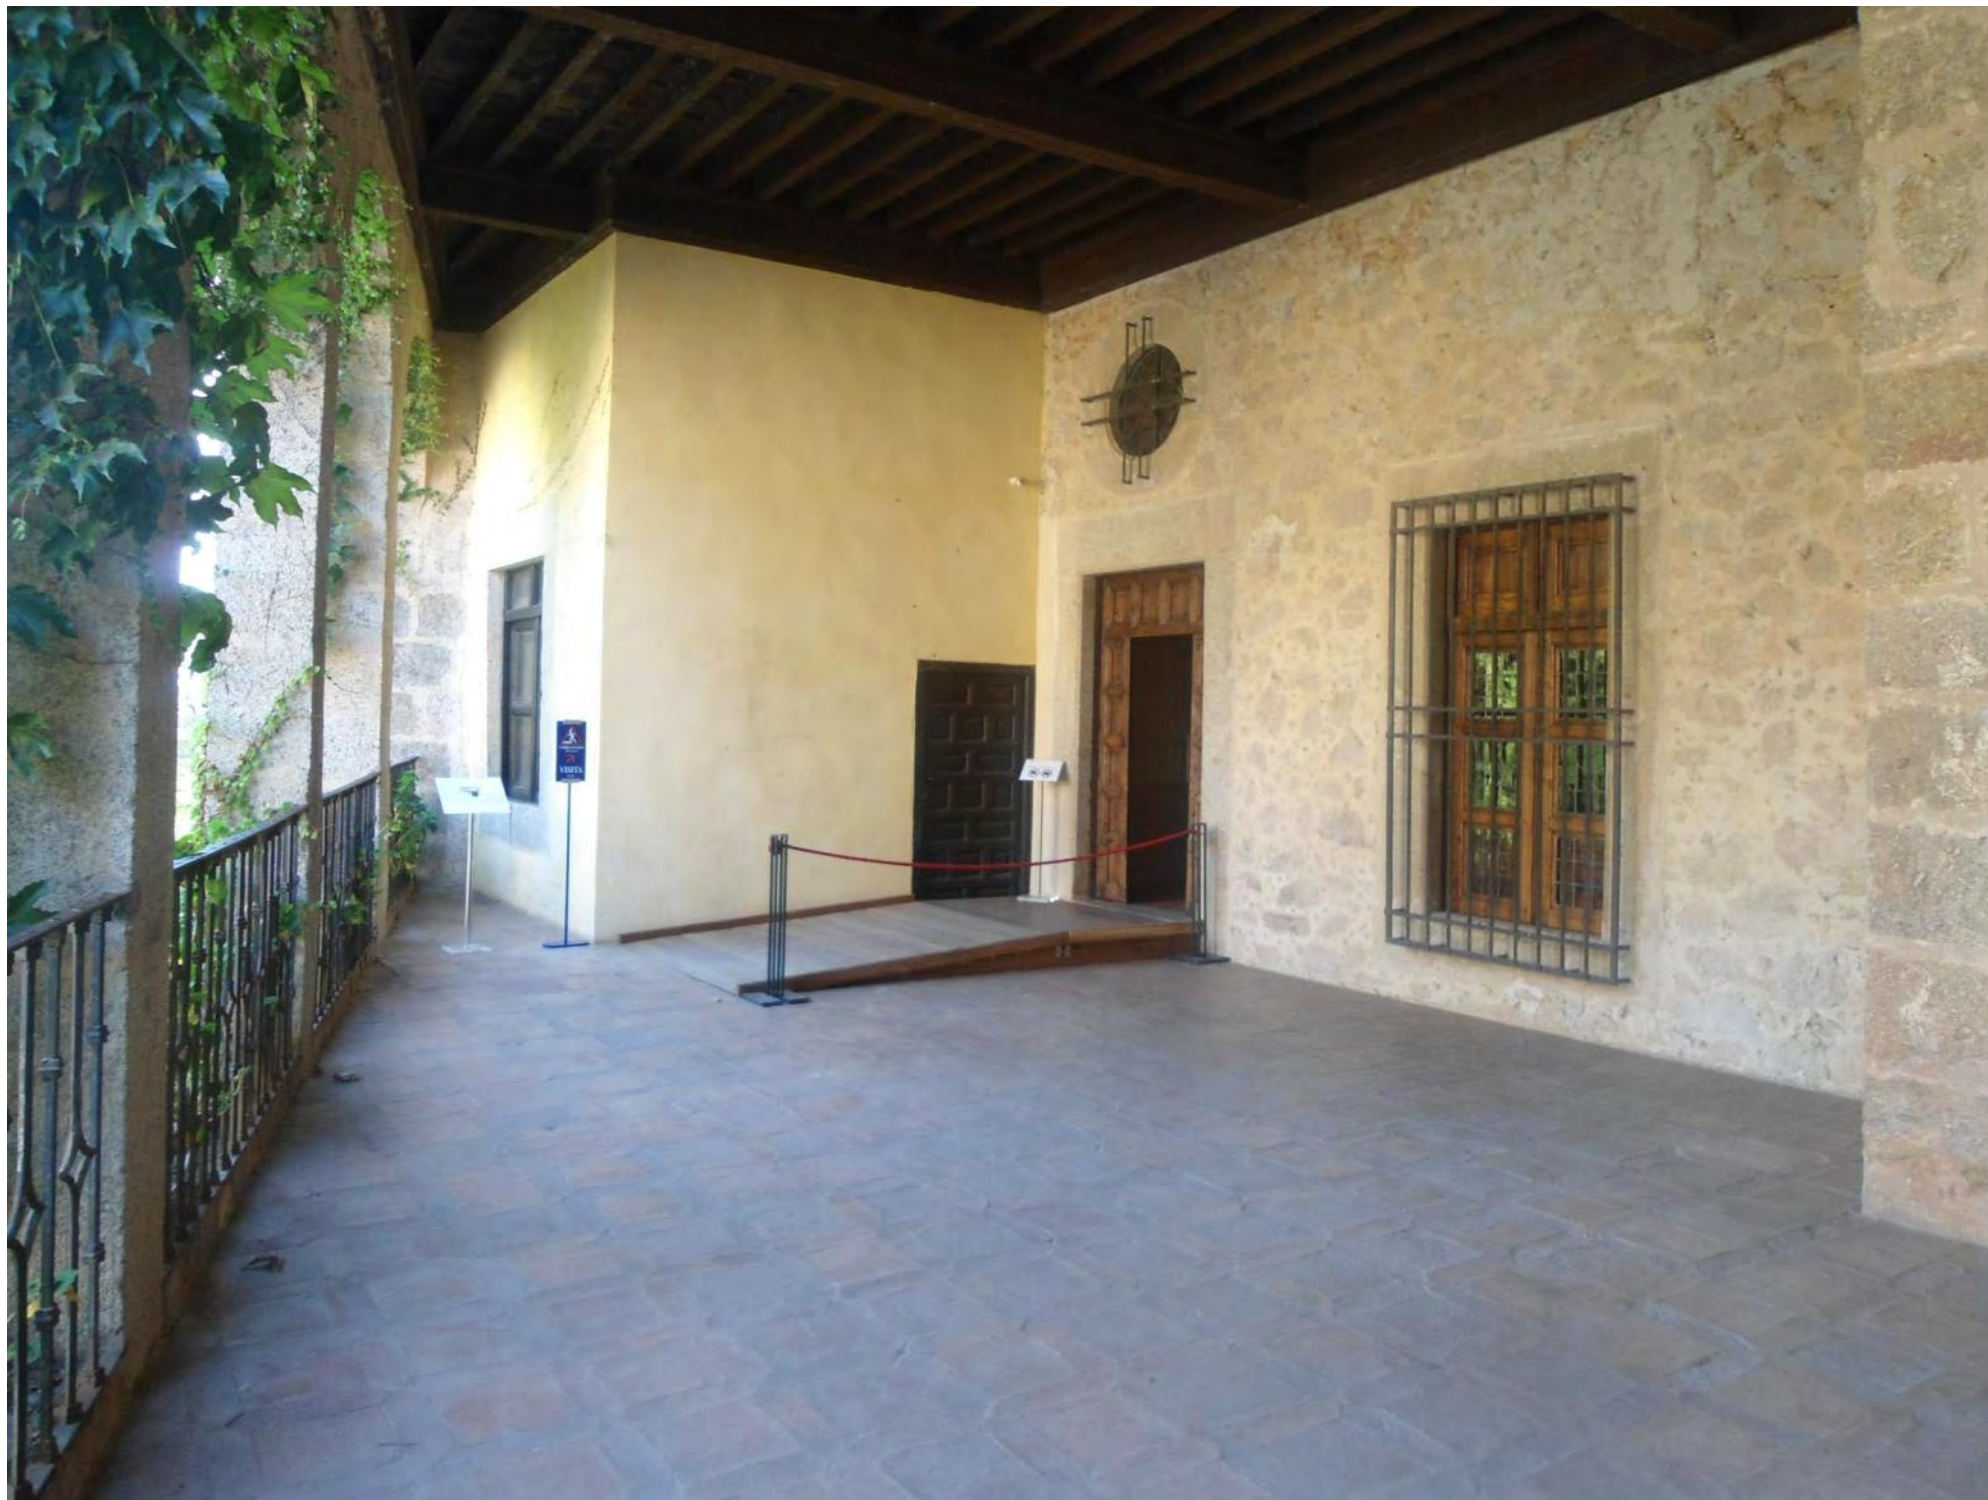
DETALLES 11-12_ RAMPAS JARDINES

Rampas exteriores de piedra para permitir el acceso a la zona de jardines. Hay que demoler las rampas actuales y colocar en su lugar una escalinata a la italiana y rampas en zig-zag con pendientes del 8%. Se realizan muretes de separación entre rampas de 0,9m de altura. A lo largo de las rampas y en las mesetas se colocan rampas con barandilla de hierro forjado con doble pasamanos a 60 y 90 cm de altura.
